# OB 12278 - Grundejerforeningen Højene - Mannehøj 206 - Hovedinspektion Version 1

Grundejerforeningen Højene - Mannehøj 206 - Hovedinspektion, 12278 - Vejen Kommune

Hovedinspektion

6. nov. 2024

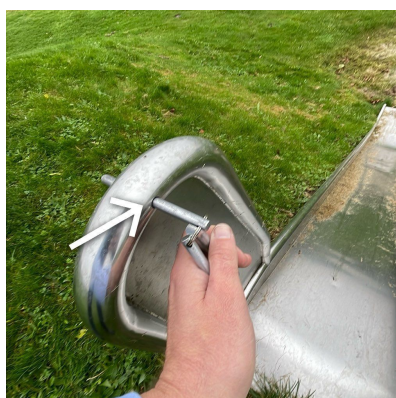
Foto nummer 3

Fælder

3

Der er registreret fingerklemfælder. Ved højder over 100 cm over et potentielt stødområde, eller hvor brugeren er udsat for en tvungen bevægelse, skal huller og åbninger ikke have en diameter imellem 8-25 mm.

DS/EN 1176 del 1 pkt. 4.2.7.6 Fastklemning af fingre.

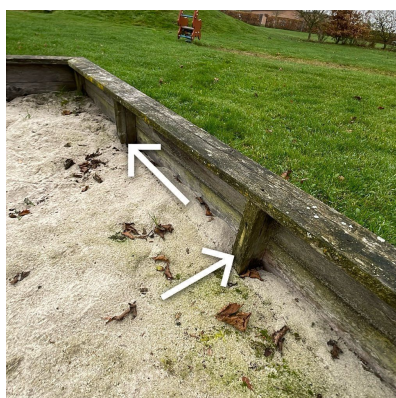
Foto nummer 6

## Vedligeholdelse

3

Der er fremskredent råd i denne redskabsdel.

DS/EN 1176 del 7 pkt. 7.2 Korrigerende vedligeholdelse.

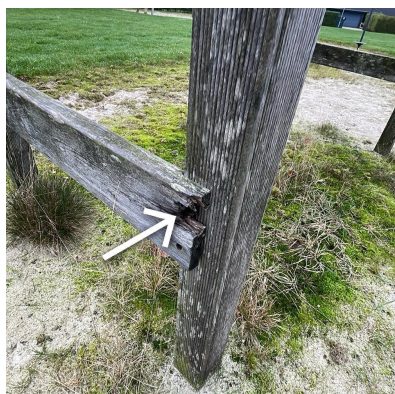
Foto nummer 13

## Vedligeholdelse

4

Der er begyndende råd flere steder.

DS/EN 1176 del 7 pkt. 7.1 Rutinemæssig vedligeholdelse

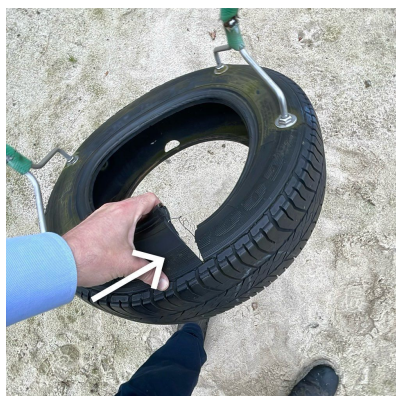
Foto nummer 16

## Vedligeholdelse

3

Denne redskabsdel er defekt.

DS/EN 1176 del 7 pkt. 7.2 Korrigerende vedligeholdelse.
