OB 17060 - Grundejerforeningen Højene - Kongehøj 154B - Kongehøj 154B, 6600, Vejen
Hovedinspektion - Version 1

Hovedinspektion
Inspektionsdato:
04-11-2026
Ordrenummer:
17060

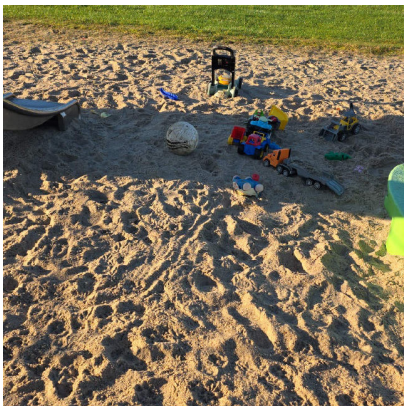
Foto nummer 8

Rutschebaner | Redskabsfoto

INFO
